Jointes de culasse composites et analyse des dommages

Conseils et informations pour la phase pratique n° 3

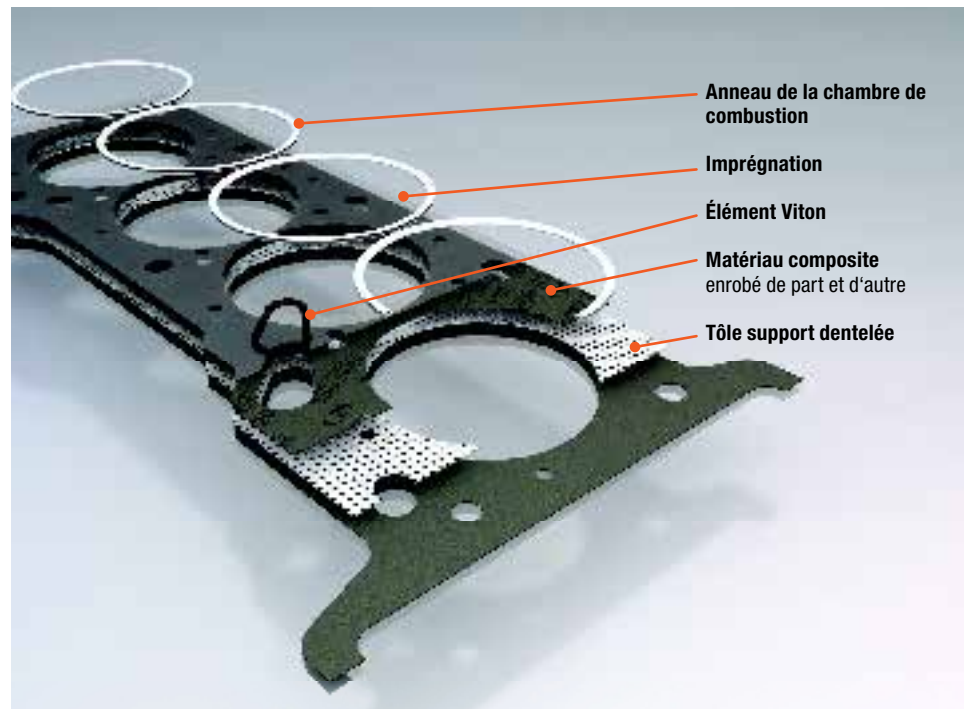
▲ Joint de culasse composite classique avec tôle support, matériau composite d'enrobage de part et d'autre, imprégnation, anneaux de la chambre de combustion et élément Viton.

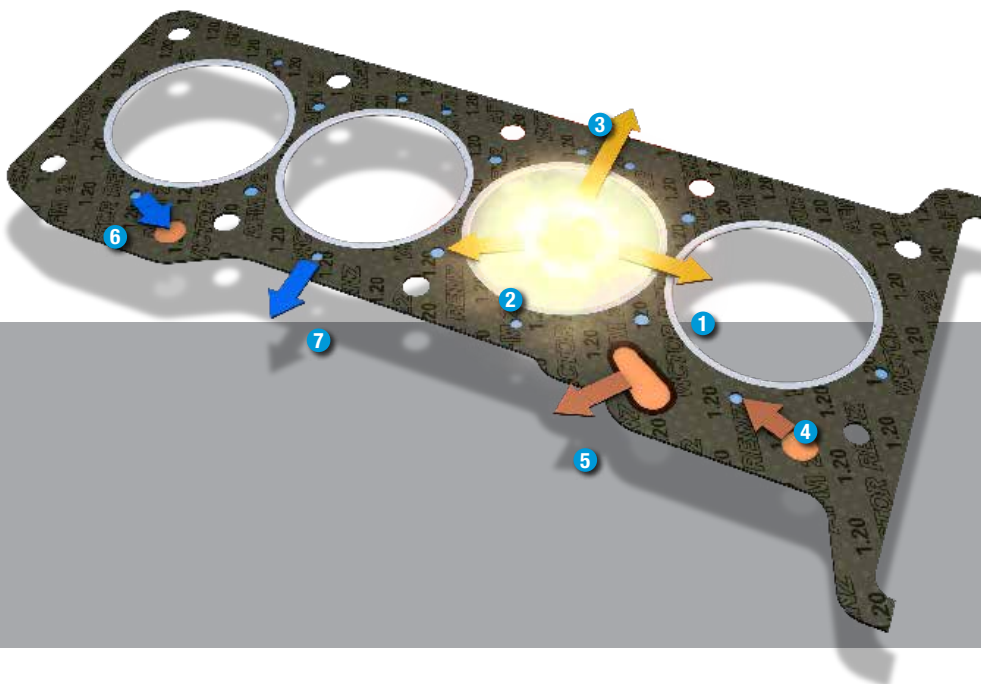
Fuites fluides habituelles pour les joints de culasse composites.

Fuite de gaz avec de fortes traces suite à un passage des gaz brûlants de la chambre de combustion.

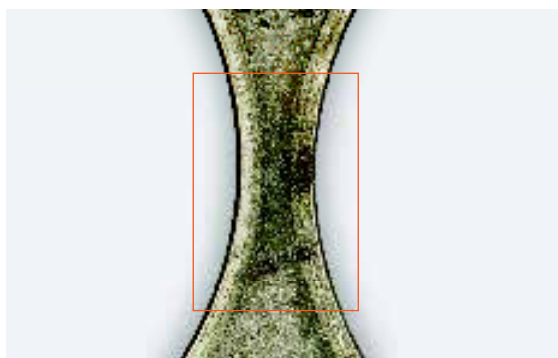
Les dommages les plus fréquents sur les joints de culasse composites sont les fuites de gaz avec des colorations noires sur l'anneau de la chambre de combustion que l'on peut distinguer relativement facilement lorsque le joint est retiré. Une légère coloration noire à cet endroit, causée par des contraintes thermiques et des microfuites, est normale. Les colorations noires locales sont toutefois un signe de réelle fuite de gaz pouvant entraîner une destruction de l'anneau de la chambre de combustion en raison d'un passage des gaz de combustion brûlants. Le matériau d'étanchéité se trouvant sous l'anneau perd, dans ce cas, ses caractéristiques élastiques en raison de la contrainte thermique élevée. Des fuites en sont la conséquence.

▲ Fuite de gaz avec coloration noire locale de l'anneau de la chambre de combustion.

suite à une pression surfacique trop faible ou à une surchauffe du moteur.

Les éventuelles causes expliquant une pression surfacique trop faible sont une défectuosité ou une réutilisation des vis de culasse, les mauvais serrages de vis, les dommages au niveau de la culasse et du bloc-cylindres ou le non-respect des instructions de pose.

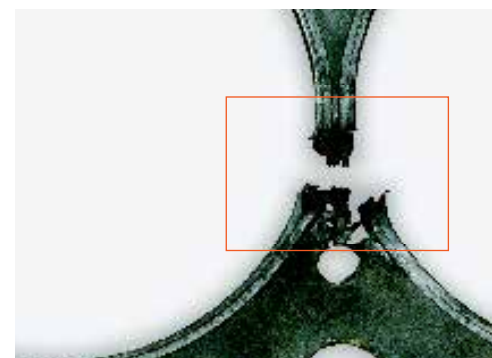
▲ Destructions au niveau du pont suite à un passage des gaz de combustion

Une surchauffe du moteur peut apparaître suite à des défaillances de la pompe à eau, du radiateur, du thermostat ou des tuyaux d'eau, à une quantité insuffisante de liquide de refroidissement dans le système ou à une purge incorrecte du système de refroidissement après les travaux effectués sur la culasse. Des combustions irrégulières dans le compartiment du moteur, causées par des dépôts de coke et une pression élevée des gaz d'échappement en cas de défaillance du catalyseur, sont également des causes possibles d'une éventuelle surchauffe.

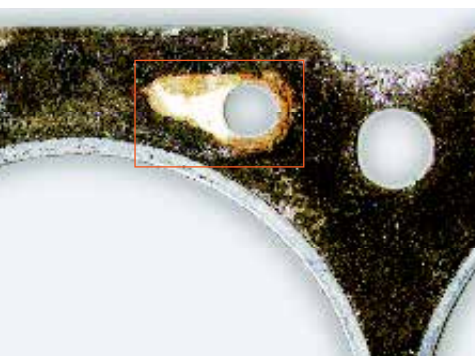
▲ *Gonflements dans le cas de joints de culasse composites suite à une surchauffe avec formation de vapeur.*

Toute surchauffe du moteur avec formation simultanée de vapeur entraîne également des dommages au niveau des joints de culasse composites. Ces dommages sont visibles par de très forts gonflements dans des zones où le matériau est exposé au liquide de refroidissement dans les passages d'eau. Les gonflements apparaissent suite à la destruction de l'agent d'imprégnation au silicone non résistant à la vapeur dans le matériau d'étanchéité.

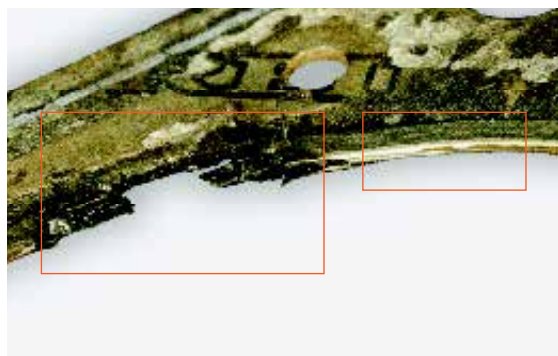
▲ *Indentations et écrasements avec et sans passage de gaz par le cliquetis.*

Les joints de culasse composites défectueux qui présentent des bordures indentées et écrasées de la chambre de combustion ont été endommagés par le cliquetis (préallumage). Dans ce cas, des combustions incontrôlées se produisent avec une augmentation considérable de la pression et des pressions extrêmes au niveau de la chambre de combustion. Les causes du cliquetis sont des

carburants inadaptés avec un indice d'octane trop faible, des bougies inadaptées ou un mauvais calage de l'allumage ainsi que de faibles régimes du moteur sur une période prolongée.

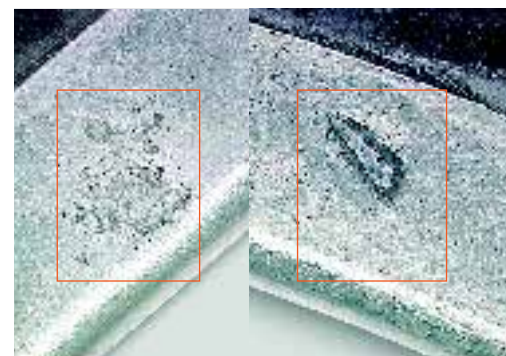
▲ *Détériorations de joints causées par l'encrassement et les particules étrangères.*

La pratique montre qu'il est nécessaire d'avoir des plans de joint parfaitement propres. Les bords encrassés et les corps étrangers entraînent toujours des dommages et des fuites. Par conséquent, il convient de veiller à un nettoyage méticuleux du bloc-cylindres et de la culasse. Cela s'applique en particulier après une rectification des surfaces en cas de distorsions, de déformations des composants, d'ondulations (écarts de parallélisme) ou de rugosités (cannelures et rainures).

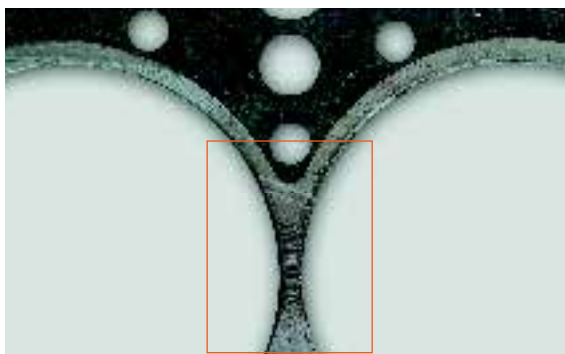
▲ *Les surfaces rugueuses du bloc-cylindres et de la culasse entraînent un passage des gaz entre les chambres de combustion.*

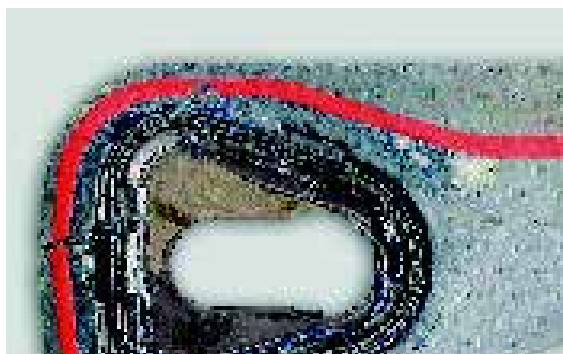
▲ *Rupture ou un déchirement du matériau composite et élément Viton endommagé suite à une application non conforme de produits d'étanchéité supplémentaires.*

Dans le pire des cas, des produits d'étanchéité appliqués en plus peuvent détruire le joint par déchirure ou une rupture du matériau composite. C'est particulièrement vrai dans la zone de l'élément Viton, étant donné que ce dernier ne peut plus se

dilater librement dans les espaces prévus à cet effet, du fait du produit d'étanchéité appliqué en plus, pendant la phase de réchauffage et de refroidissement du moteur. Une déchirure du matériau ou une rupture de l'élément Viton en sont la conséquence.

À la pose des joints de culasse composites avec élément Viton, veillez à ce que le joint de culasse et la culasse soient positionnés précisément. Un mauvais positionnement peut soumettre l'élément Viton à une surpression ou provoquer une coupure sur les arêtes vives des composants.
