Jointes de culasse composites et analyse des dommages

Conseils et informations pour la phase pratique n° 3

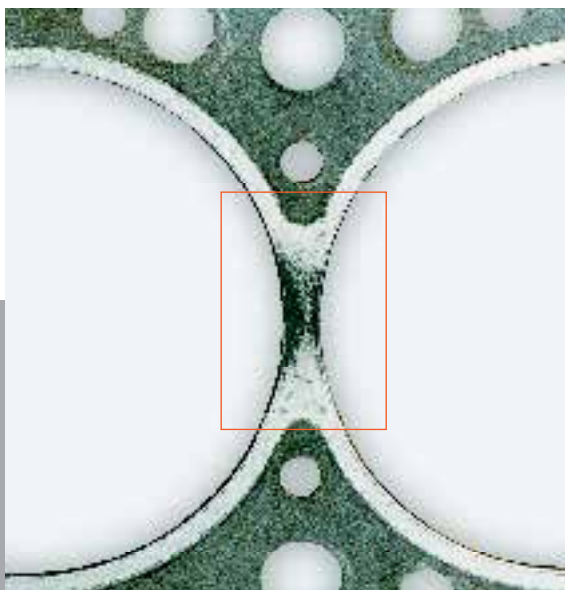
▲ Destructions au niveau du pont suite à un passage des gaz de combustion

Une surchauffe du moteur peut apparaître suite à des défaillances de la pompe à eau, du radiateur, du thermostat ou des tuyaux d'eau, à une quantité insuffisante de liquide de refroidissement dans le système ou à une purge incorrecte du système de refroidissement après les travaux effectués sur la culasse. Des combustions irrégulières dans le compartiment du moteur, causées par des dépôts de coke et une pression élevée des gaz d'échappement en cas de défaillance du catalyseur, sont également des causes possibles d'une éventuelle surchauffe.
